## Klönschnackbänke

30.12.2011

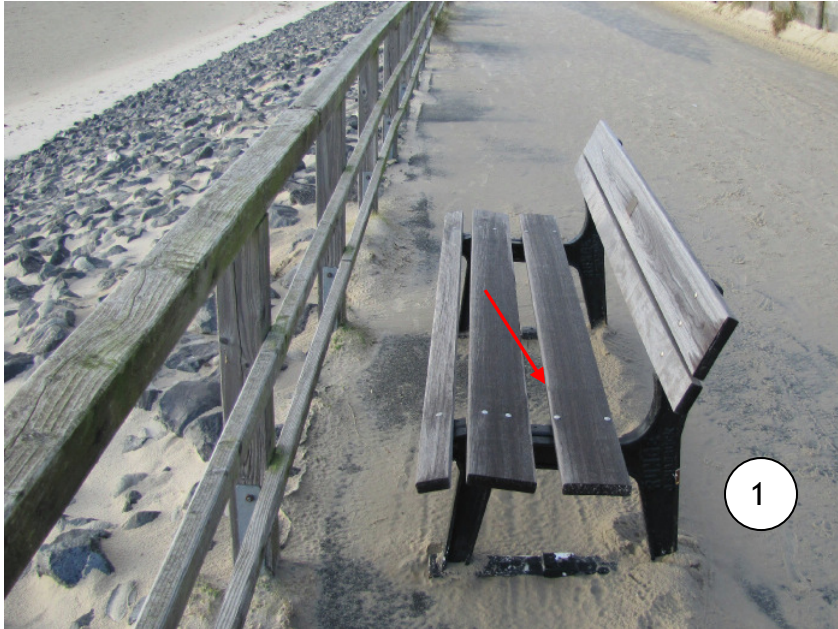
Diese Bank scheint wirklich ein Lehrling gemacht zu haben der seinen Beruf verfehlt hat.

Die Lücken zwischen den einzelnen Brettern sind viel zu groß und auch die Befestigung (roter Pfeil) ist zu nah an Brettrand.

Optisch ist diese Bank eine Katastrophe.

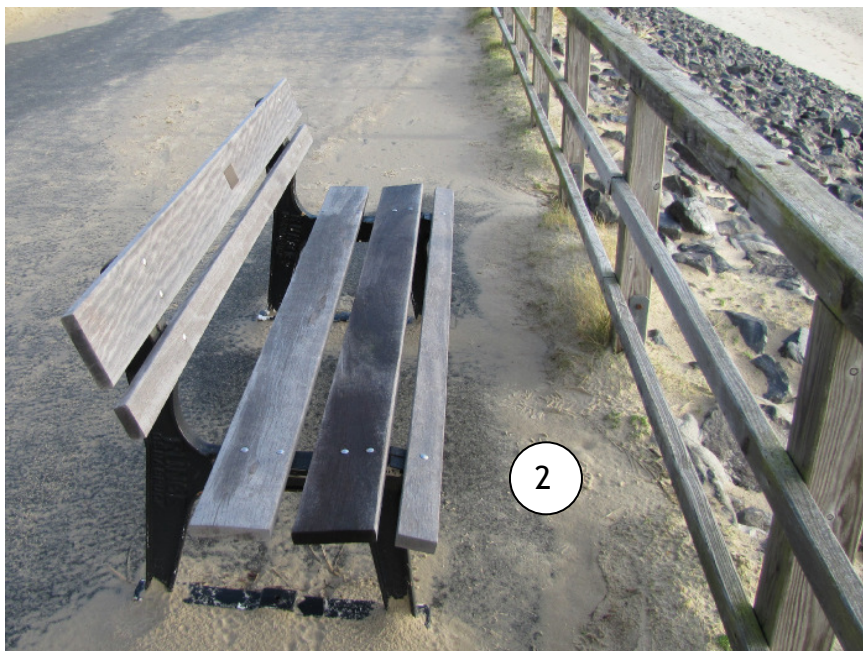
Fast so schlimm wie die Bank zuvor.

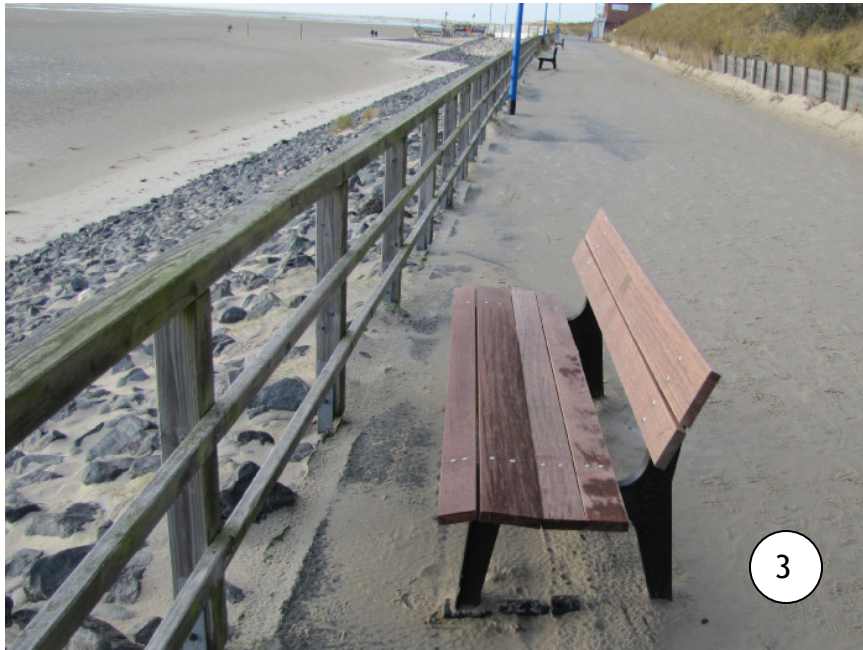
Im Vergleich zu den Bänken zuvor ist diese ein Meisterwerk. Befestigung doppelt, weit genug im Holz und die Sitz- und Anlehnflächen sind Vollflächig. Hier würde sich ein Forstschilde gut dran machen.

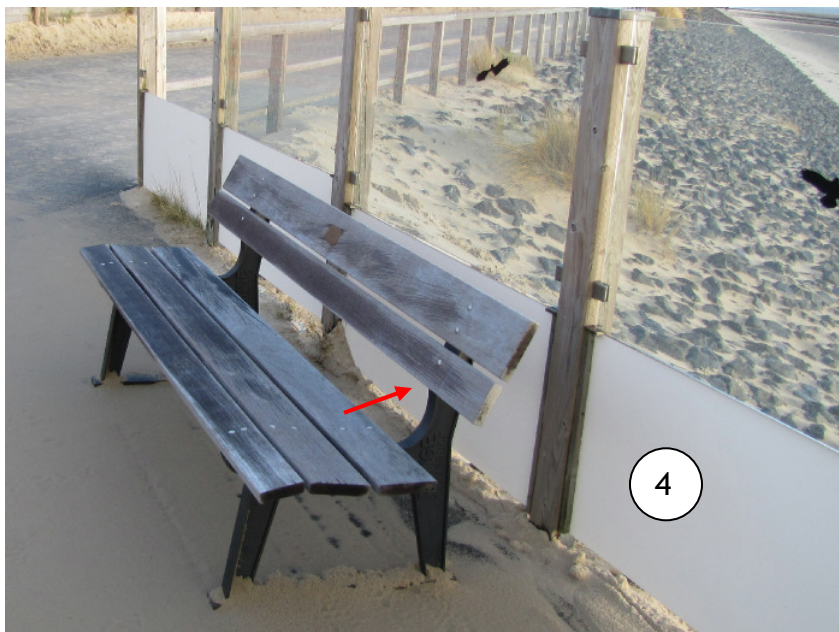
Diese Bank ist älter als die zuvor und auf der Sitzfläche sind drei Bretter. Von der Aufteilung und Breite der Bretter mit einem ausreichenden Lüftungsabstand zwischen den Brettern ist diese Konstruktion für mich die am besten geeignet, wenn da noch eine Befestigung wäre. (roter Pfeil)

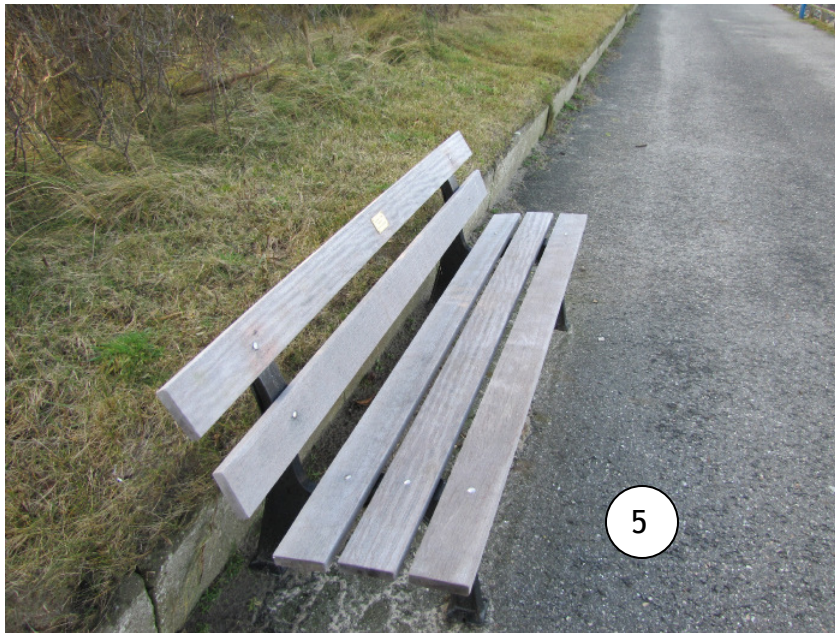
Hier sind die Bretter nur mit einer Befestigung in Brettmitte angeordnet. Könnte unter Belastung instabil werden.

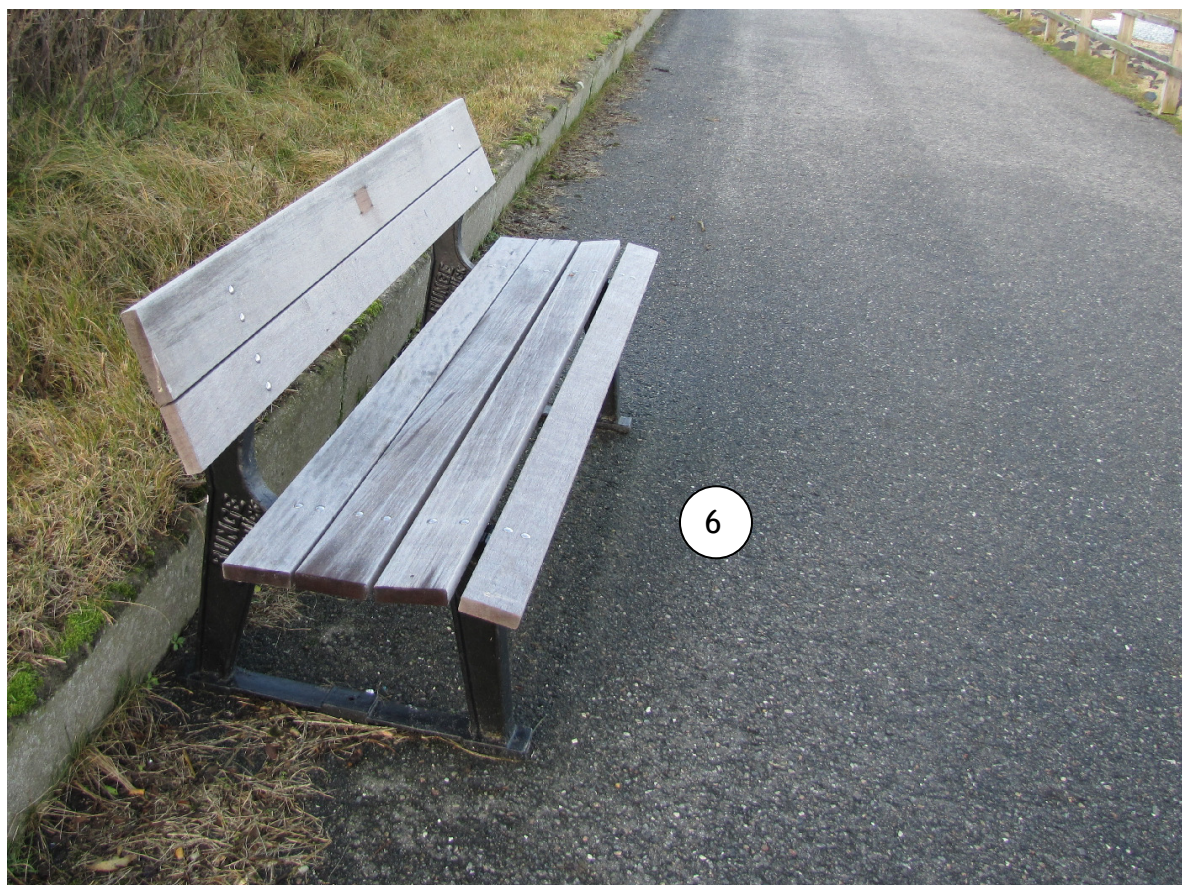
Diese Bank st ok.
